COMMUNE DE PONT SCORFF

## Schéma directeur des réseaux d'eaux pluviales

### Rapport

01629703 | Novembre 2014 | V2

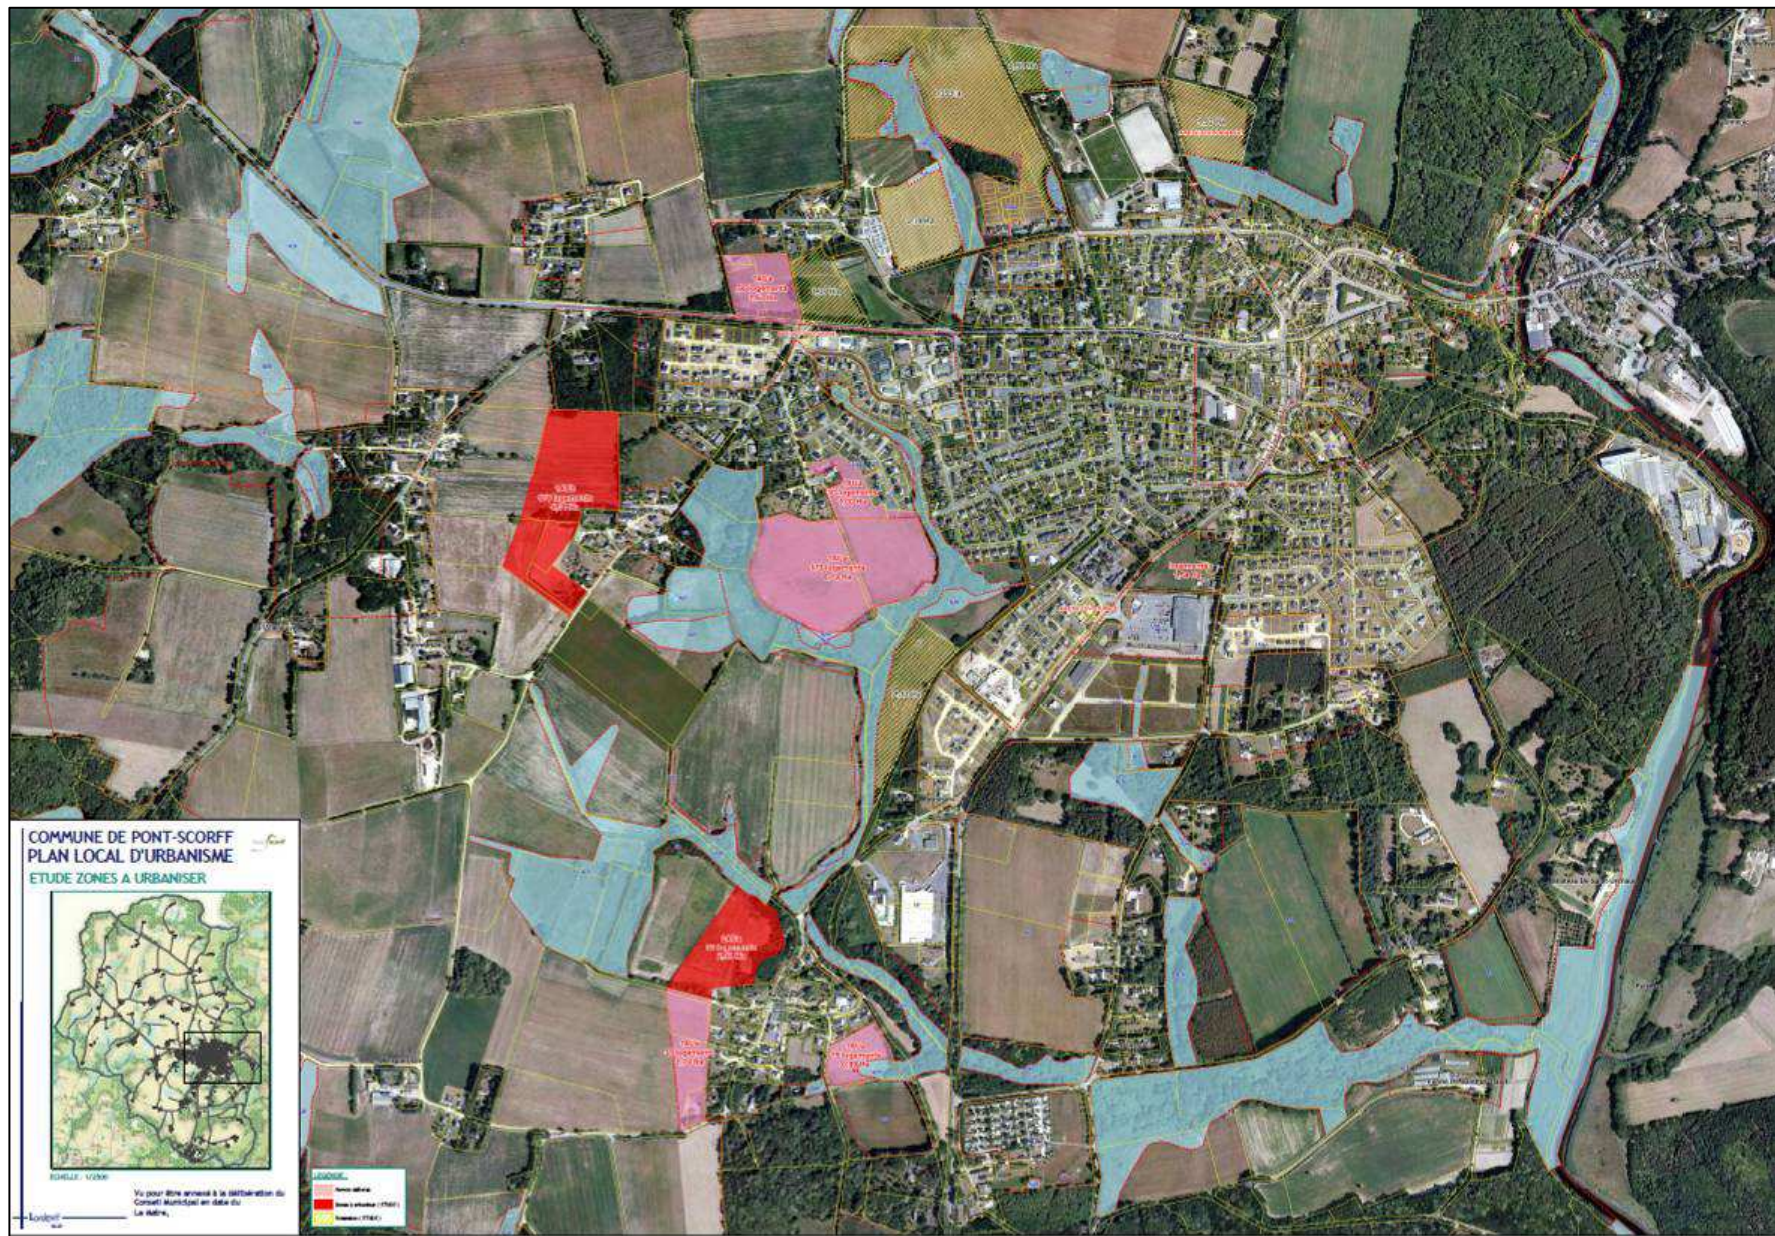
**Figure 3 :** Commune de Pont Scorff – Zones étudiées dans le cadre du PLU

La carte suivante présente les zones étudiées dans le cadre du schéma directeur pour la réalisation du Plan Local de l'Urbanisme sur la commune de Pont Scorff.

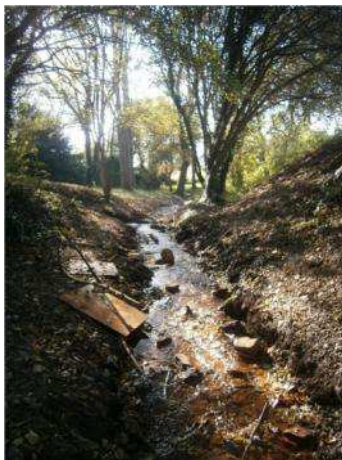
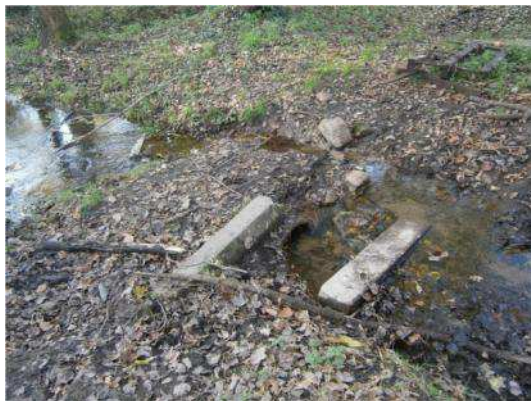
Photo 1 et 2 : Ruisseau de Lesbin au niveau de la ZA de Nenijo

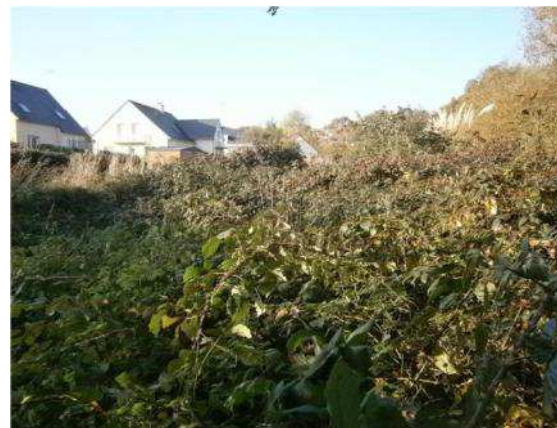
Photo 3 : Bassin Dugay Trouin

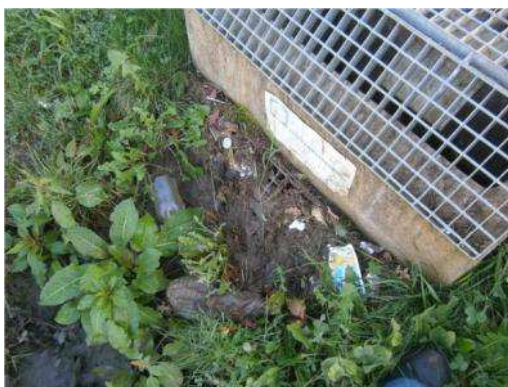
Photo 4 : Ouvrage de régulation au Quintrec

- La grille de l'ouvrage de régulation du bassin de Le Quintrec et de Gwez Thil est colmatée.
- **Le réseau de l'EHPAD est à curer** : lors des travaux de nombreux gravats se sont accumulés dans les réseaux pluviaux : ce réseau se dirigeant vers le bassin d'infiltration de la rue Hent Daou, un nouveau colmatage est à craindre.

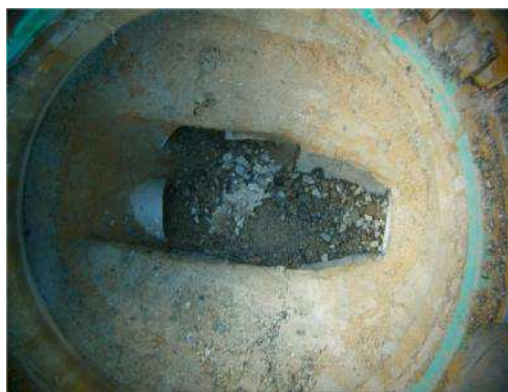
Photo 5 : Réseau de l'EHPAD à curer

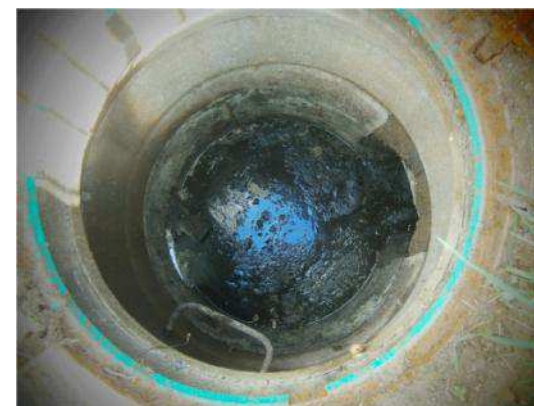
Photo 6 : Eaux Usées rue Hent Daou

- **Au niveau de la rue Hent Daou, des mauvais branchements Eaux Usées vers Eaux Pluviales** ont été détectés par nos soins. La collectivité a pu confirmer ce dysfonctionnement suite à une obstruction du bassin d'infiltration par les eaux usées. Afin de désengorger le réseau, la collectivité a ouvert le bassin en aval du regard amont et libérer les eaux pluviales. Cependant le bassin est resté éventré même si les mauvais branchements ont été localisés et a priori mis en conformité.

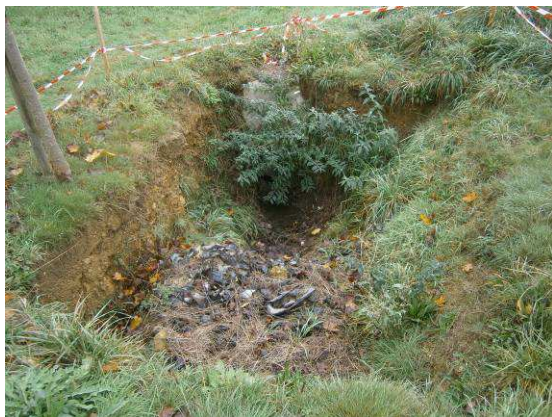
Photo 7 : Bassin rue Hent Daou éventré

| N° | Localisation | Année | Données théoriques |
|---|---|---|---|
| MC1 | Kerlann – rue Hent Daou | 2006 | Bassin d'infiltration enterré rempli avec pneus déchiquetés<br>Fond à 29.00 m NGF<br>Remarque : éventré en 2013 suite à un colmatage aux eaux usées |

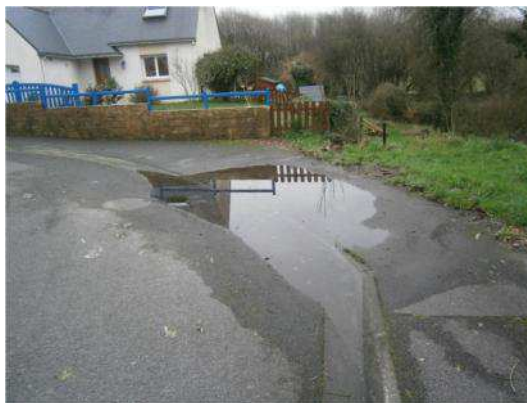
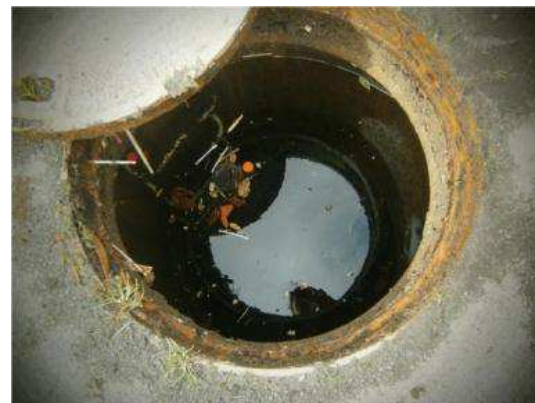
Photo 8 et 9 : Réseau rue Pierre Jakez Hélias par temps de pluie et temps sec

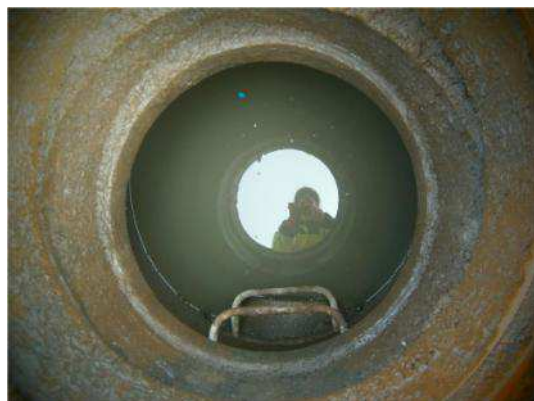
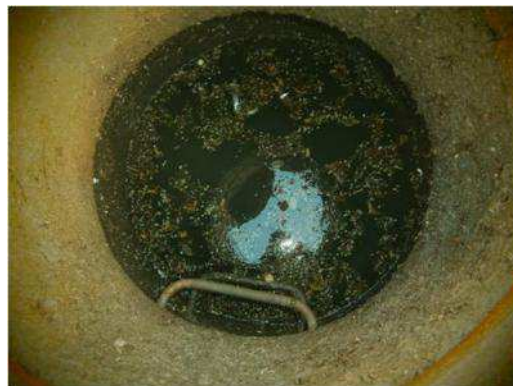
Photo 10 et 11 : Réseau en charge avenue du Général De Gaulle par temps de pluie et temps sec

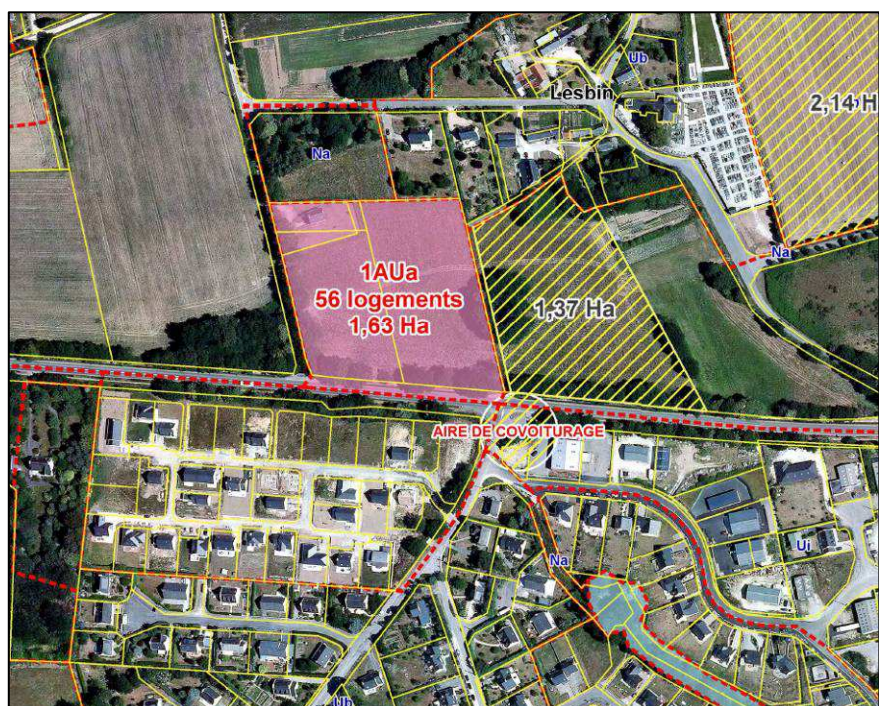
**Figure 27 :** Localisation du secteur Lesbin

Sur ces parcelles, les eaux pluviales s'écouleront du Nord vers le Sud.

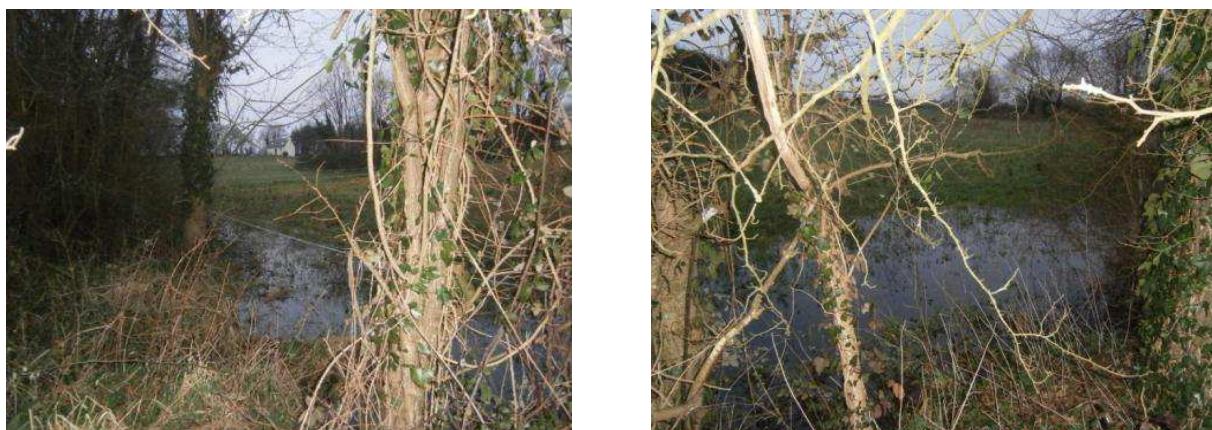
Nous rappelons également la présence au Sud de ces 2 parcelles d'une rétention naturelle des eaux de ruissellement liée au sous dimensionnement de la traversée pluviale comme le montrent ces 2 photos prises en janvier 2013 :

**Figure 29** : Photographie de la rétention naturelle en période hivernale

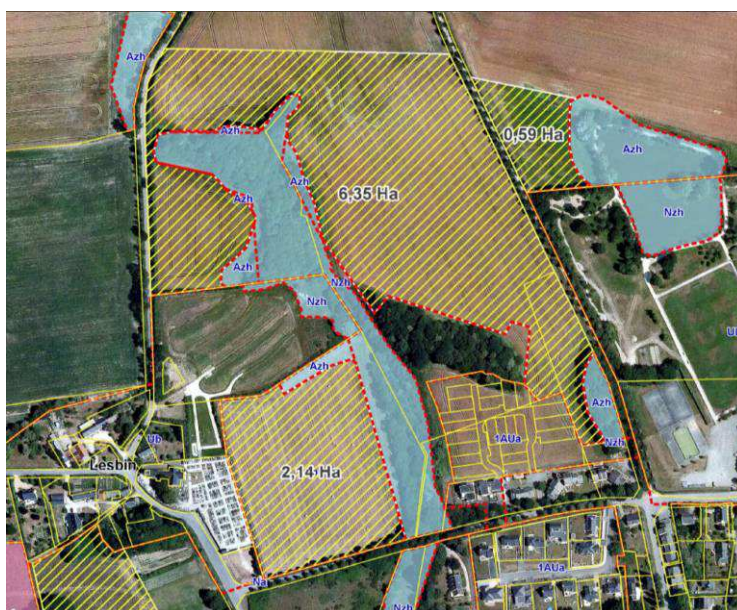
**Figure 30** : Localisation des secteurs Nord Est de Lesbin

Soumis au Code de l'Environnement, ces 2 secteurs de 2.14 et 6.35 ha verront leurs eaux pluviales s'écouler vers les zones humides comme le montre la figure ci dessous :

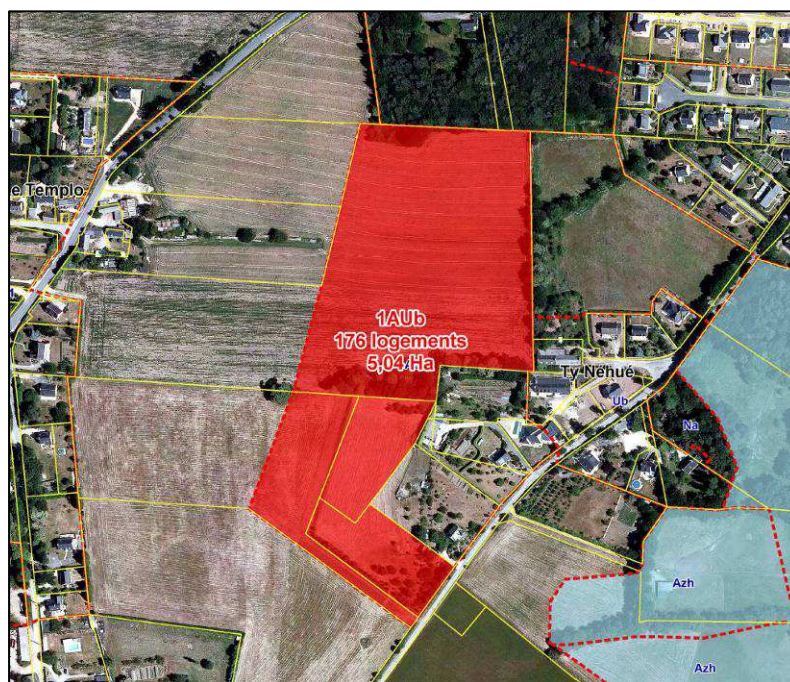
Figure 37 : Localisation du secteur 1Aub Ty Néhué

Soumis au Code de l'Environnement, ce secteur de 5.04 ha verra ces eaux pluviales s'écouler d'Ouest en Est avec un léger dénivelé vers le centre de la parcelle.

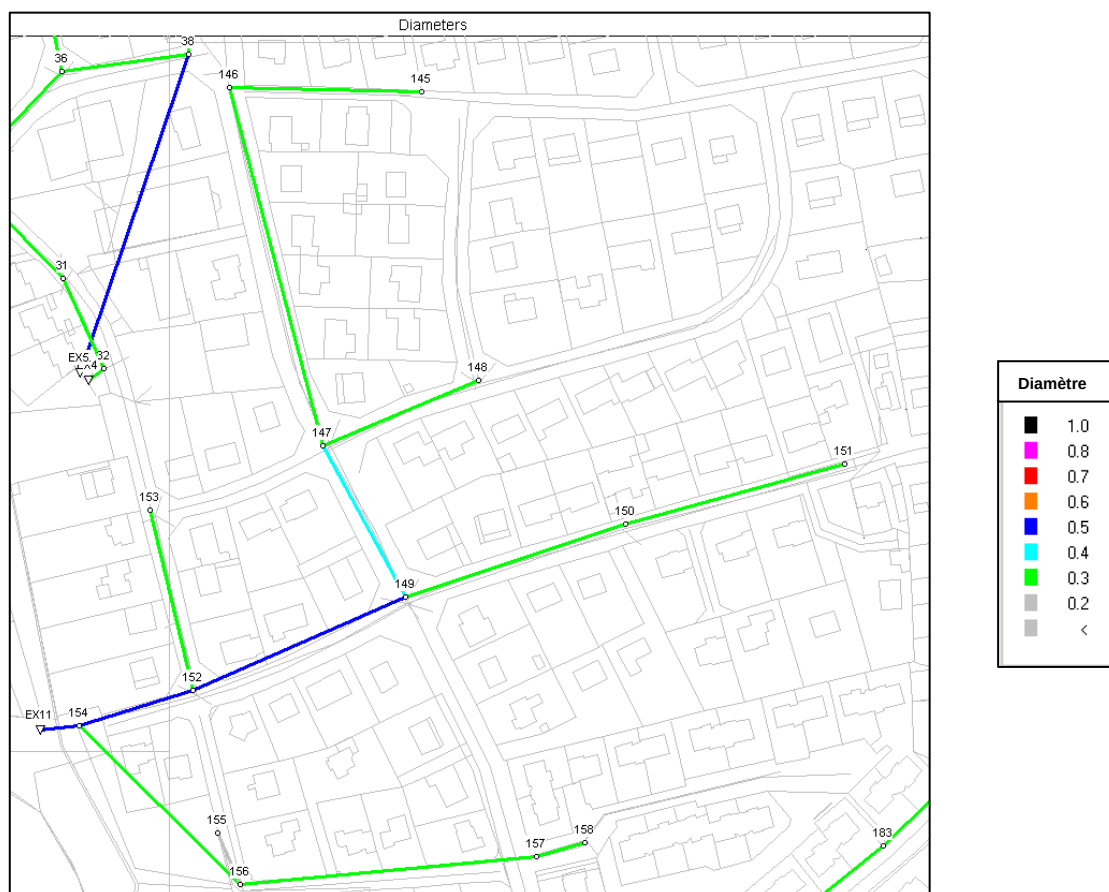
Le plan ci-dessous présente les réseaux modélisés :

Figure 39 : Plan des réseaux du lotissement Nenijo

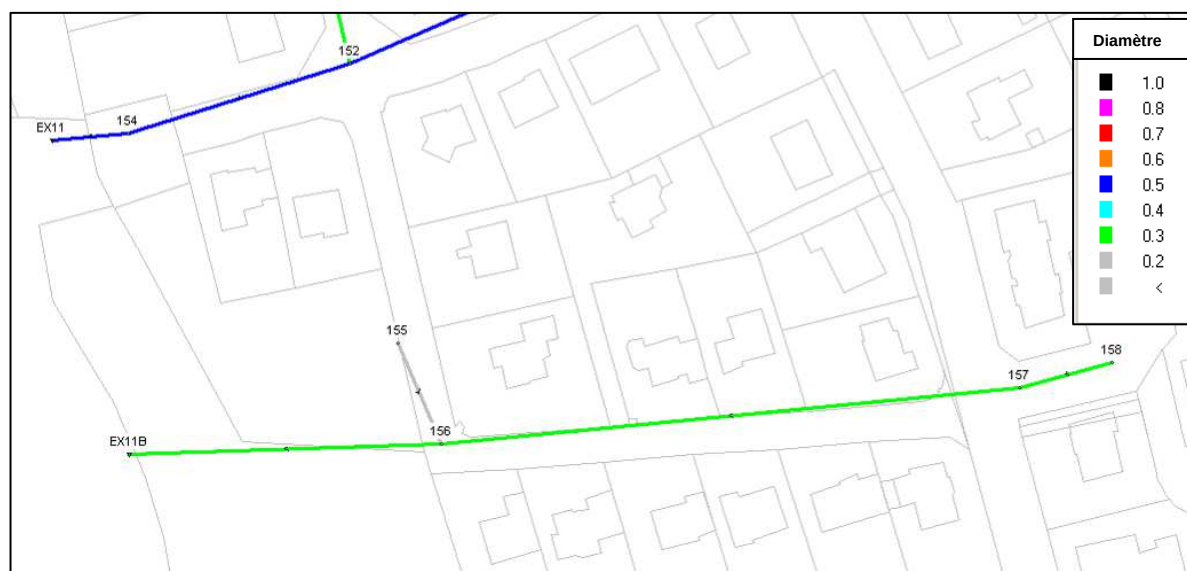
Le scénario 2 envisage la création d'un nouvel exutoire vers le ruisseau comme le montre la figure suivante :

**Figure 43 : Nouvel exutoire au réseau rue Jakez Hélias**

- Soit il s'agit de déconnecter le réseau actuel du tronçon existant : le réseau passant à proximité du cours d'eau en zone humide, il suffit de créer un fossé de raccordement
- Soit le réseau est en très mauvais état ou n'existe pas, il doit être créé entre le regard 156 et le cours d'eau

| Objet des travaux | Montant (€ HT) |
|---|---|
| Création d'un réseau entre le regard 156 et le cours d'eau<br>48 ml de réseau DN 300 PVC dont 18 en zone humide | 10 000 |

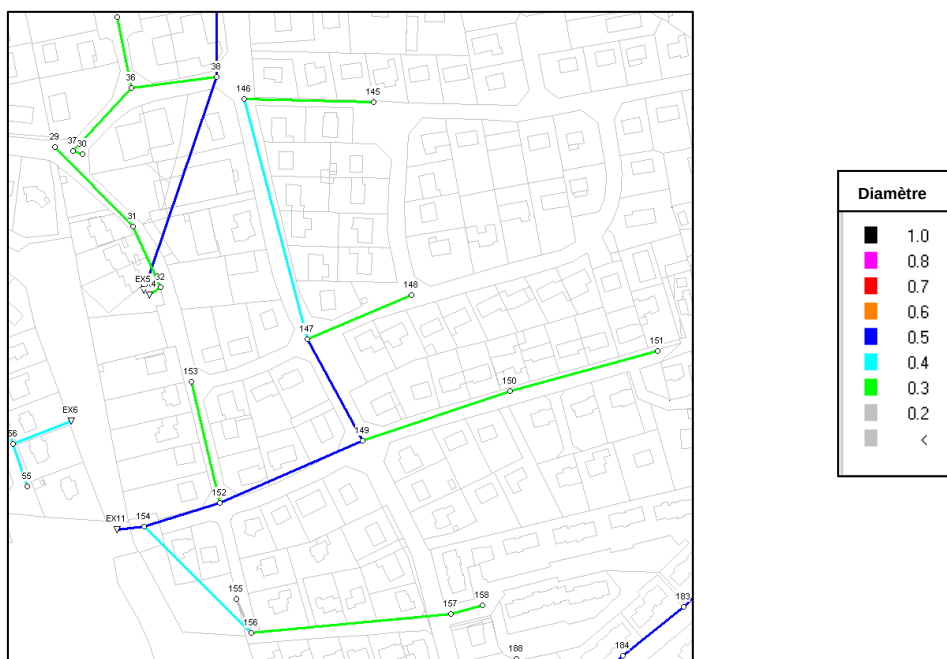
Ce redimensionnement consiste à remplacer la canalisation 146-147 par une canalisation de diamètre supérieur. Cette modification entraîne un surplus des débits vers l'aval et ainsi un sous dimensionnement du réseau 147-149 qu'il convient alors de remplacer. Les travaux sont synthétisés dans le tableau et sur la figure ci-dessous :

**Figure 44** : Remplacement des réseaux rue des Ormeaux

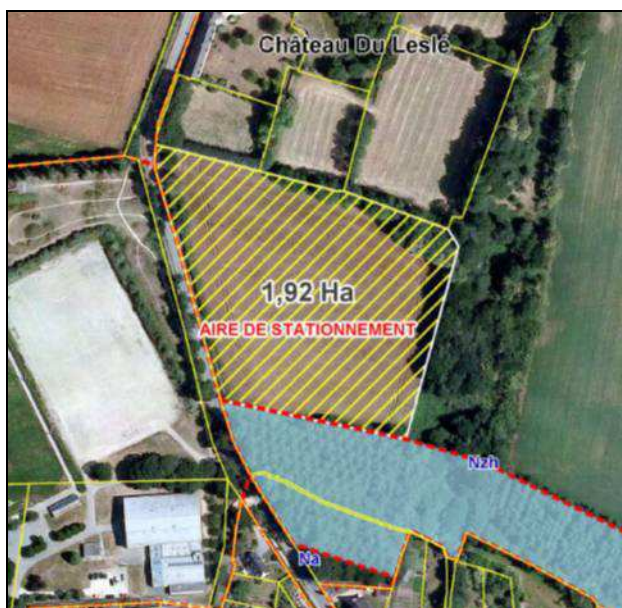
**Figure 50** : Aire de stationnement à Leslé

Ce secteur d'une superficie de 1.92 ha est soumis au Code l'Environnement et verra ses eaux pluviales s'écouler du Nord au Sud vers la zone humide existante.

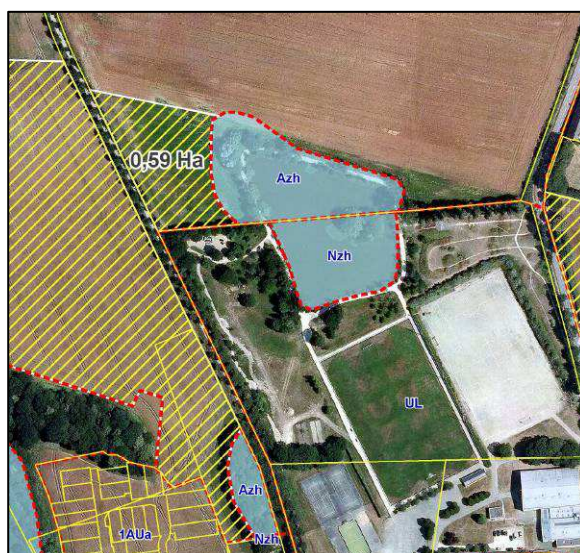
**Figure 51** : Secteur d'habitat à l'Ouest de l'étang de Leslé

Sur ce secteur les eaux pluviales se dirigeront vers l'étang de Leslé. Une attention particulière sera donnée à la gestion des eaux pluviales sur ce secteur non soumis au Code de l'Environnement. Afin de gérer les à coups de débit vers l'étang, il est conseillé de mettre en place des mesures de régulation de débits mais également de dépollution par décantation avant rejet vers cet étang où les éventuelles pollutions seront visibles.

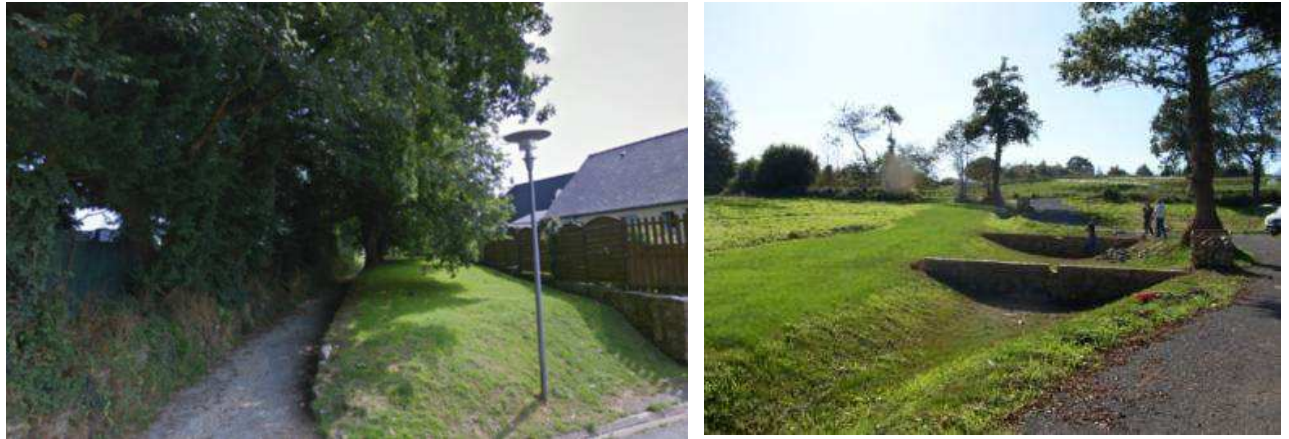
Les photos suivantes montrent l'espace actuellement disponible et le type d'ouvrage qui pourrait être mis en place (réalisé à Guégon par ATE Vannes):

**Figure 54 :** Exemple de mesures compensatoire Chemin de l'ancienne gendarmerie

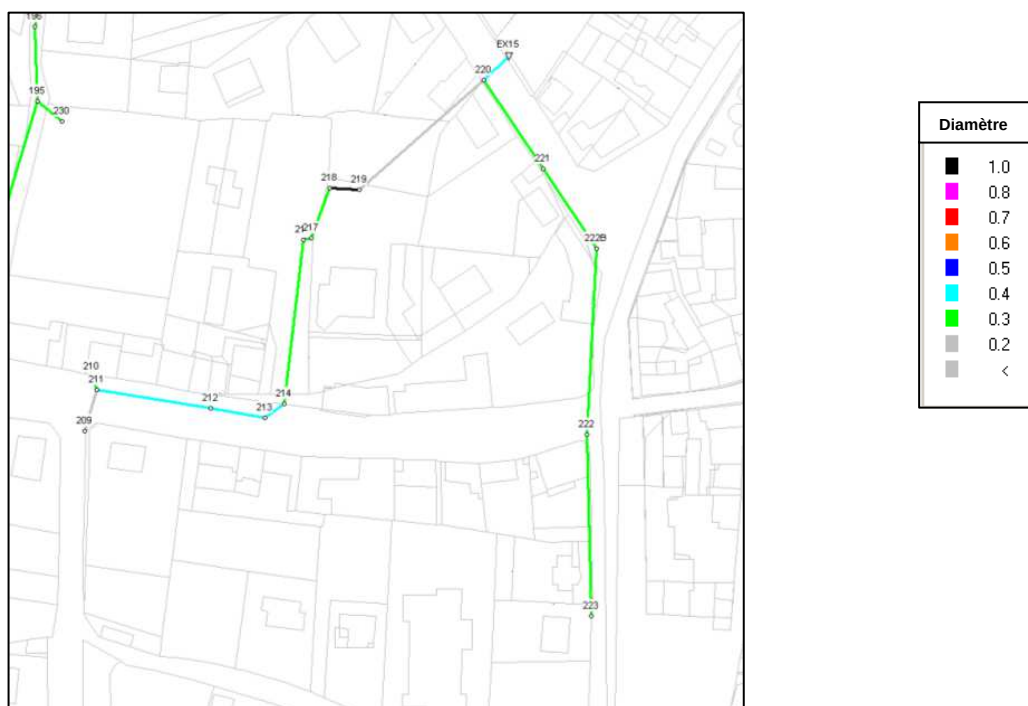
Le plan suivant présente ces réseaux

**Figure 55 : Plan des réseaux au centre ville Ouest**

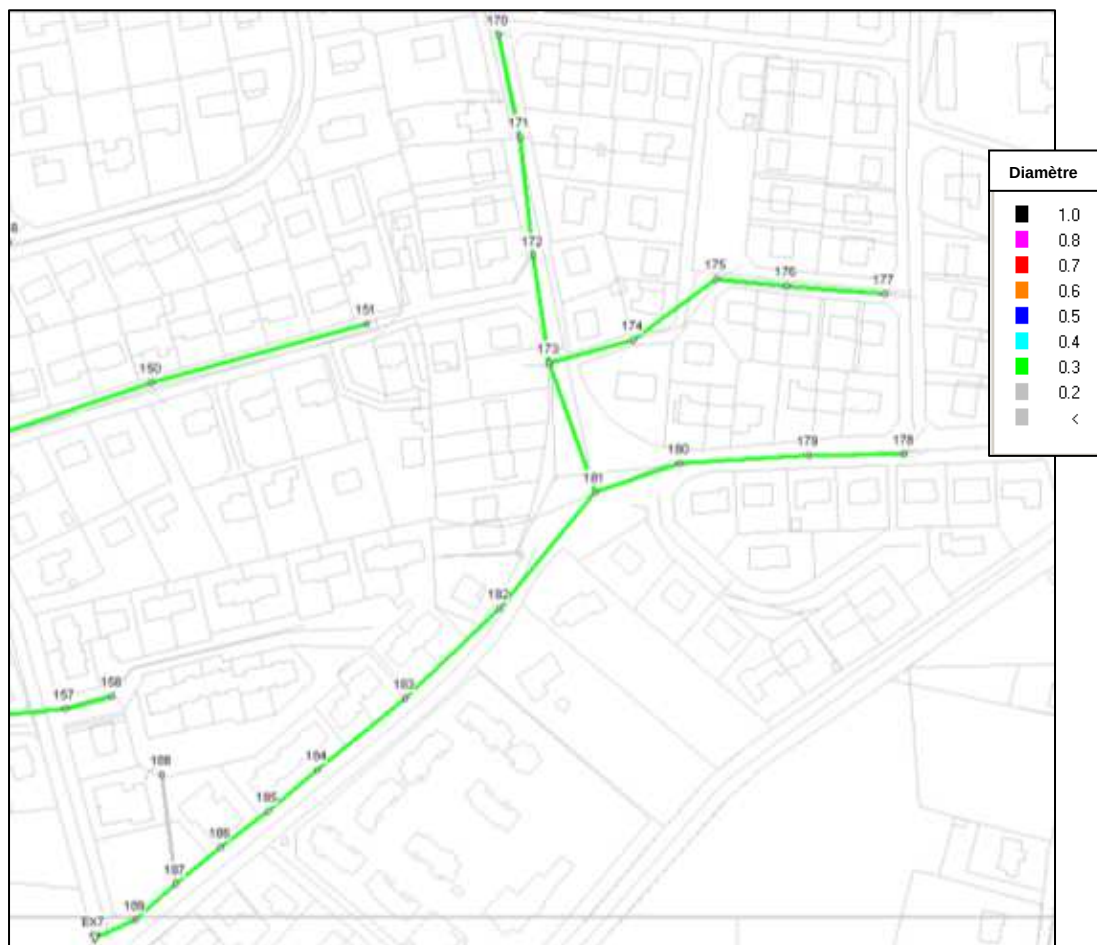
Le plan suivant présente ces réseaux :

Figure 63 : Plan du réseau Ty er Park

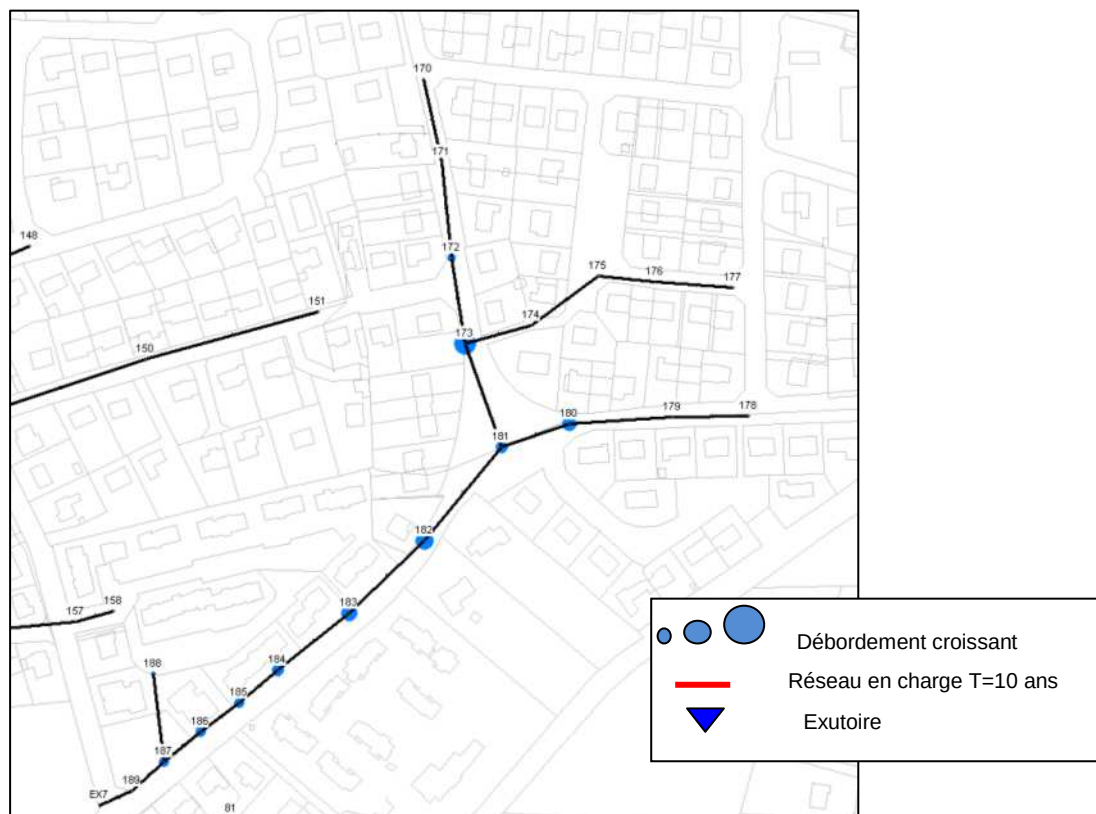
**Figure 66 : Débordements à Ty Er Park pour une pluie 10 ans**

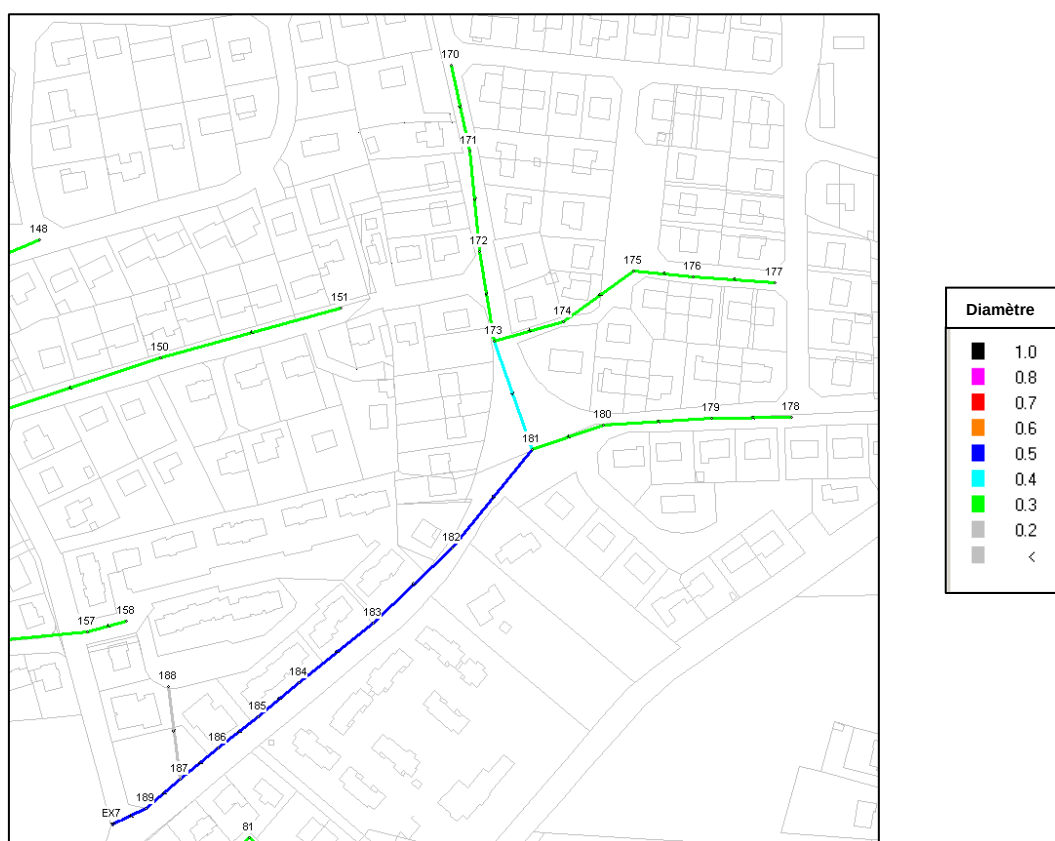
**Figure 67 : Rue Xavier Grall – Plan des aménagements**

**Tableau 16 : Remplacement du réseau Ty Er Park**

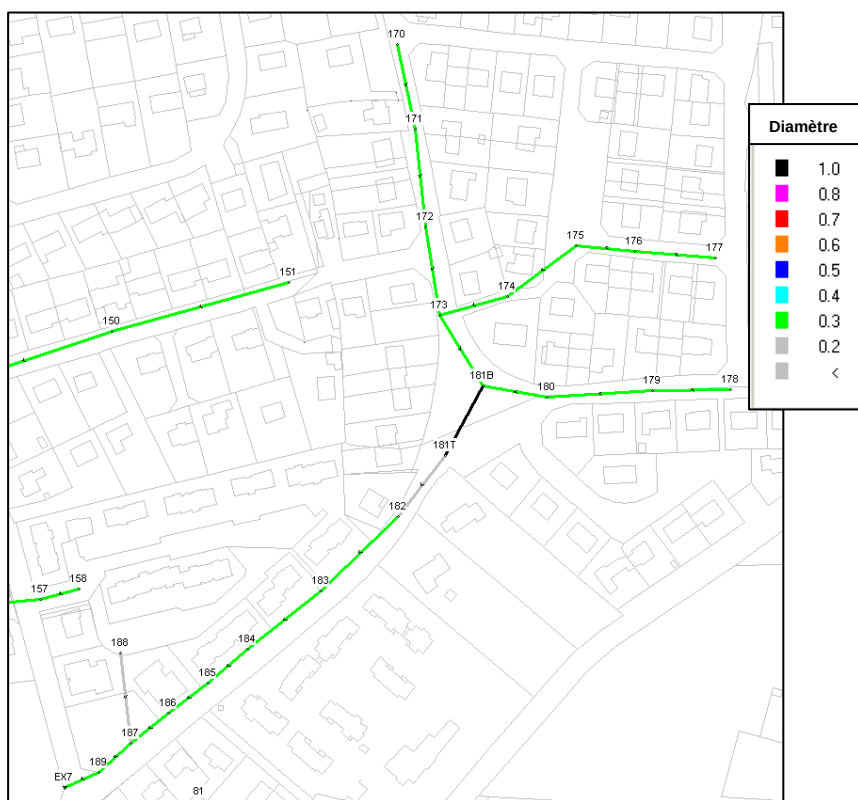
**Figure 68 : Espace vert rue F Mauriac – Plan des aménagements**

**Tableau 17 : Mesures de rétention – Ty Er Park**

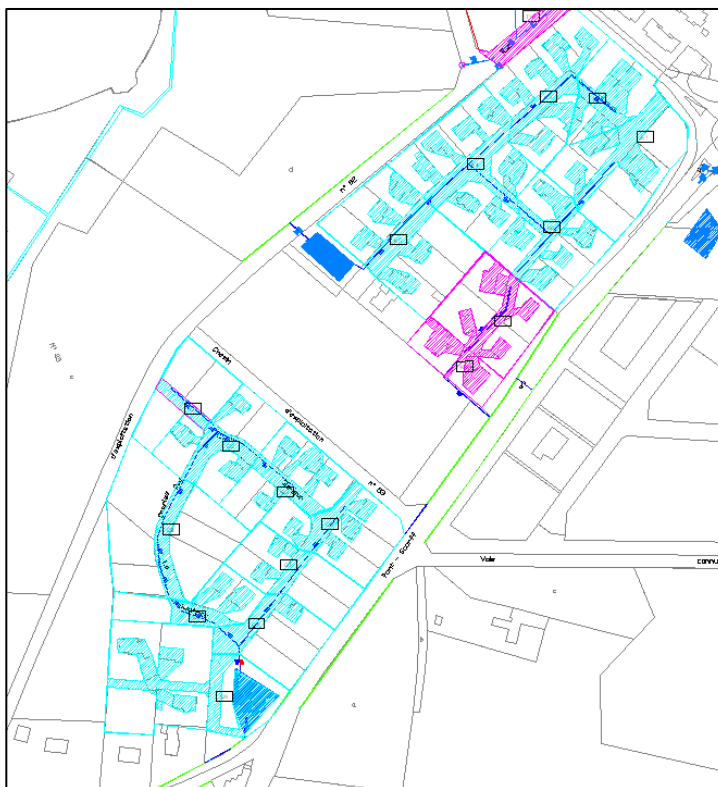
Afin d'assurer la précision du modèle chaque bassin versant est découpé en bassins versants élémentaires associés à un avaloir ou une grille pluviale. Le découpage pour le bassin versant de Kerlann est présenté sur la figure ci-dessous :

Figure 70 : Bassin versant de Kerlann

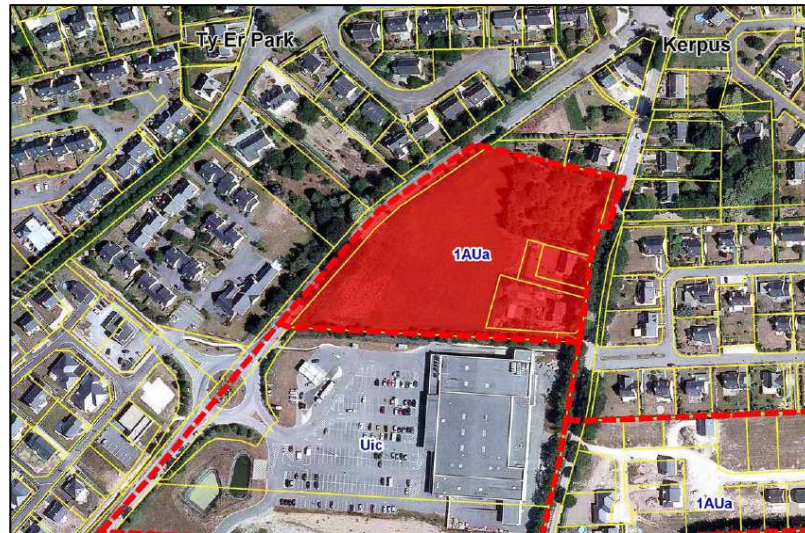
**Figure 73 : Localisation du secteur 1AUa Route de Lorient**

Sur cette parcelle, les eaux pluviales s'écouleront du Nord Est vers le Sud Ouest.

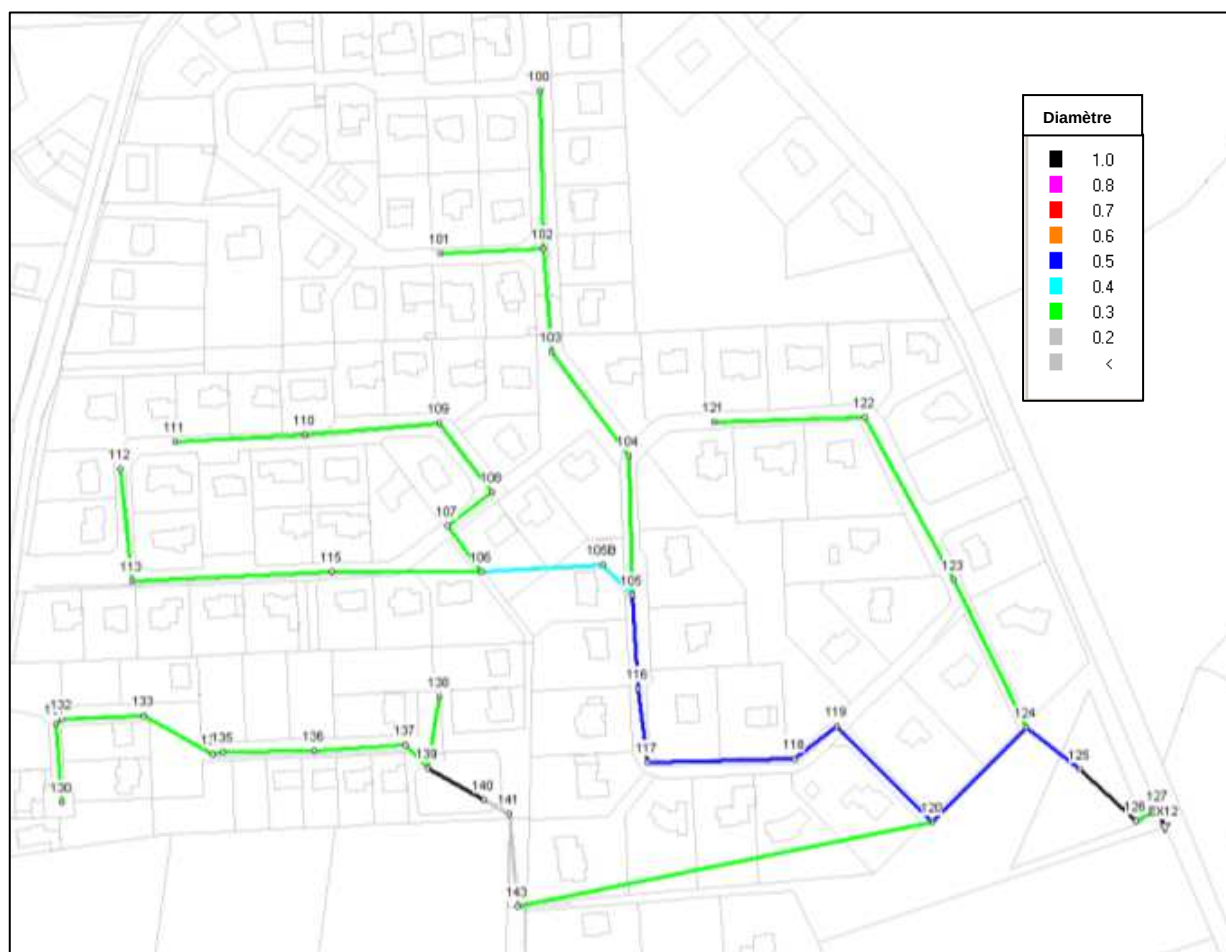
Le plan suivant présente les réseaux modélisés :

Figure 75 : Plan du réseau du bassin versant de Mon Plaisir

Ce bassin versant est constitué de 3 lotissements construits successivement sur le même bassin versant. Les deux lotissements les plus anciens voient leurs eaux pluviales se diriger via un réseau de diamètre 300 à 600 mm vers une mesure compensatoire de type bassin à ciel ouvert d'infiltration. Ce bassin est très boisé et humide et son ouvrage de régulation aval n'est pas accessible. Un troisième lotissement s'est créé récemment rue René Quillivic avec un réseau de diamètre 300 mm se rejetant dans un bassin de rétention à ciel ouvert d'un volume de 180 m<sup>3</sup>. Ces eaux pluviales régulées se dirigent via un chemin enherbé vers le bassin existant.

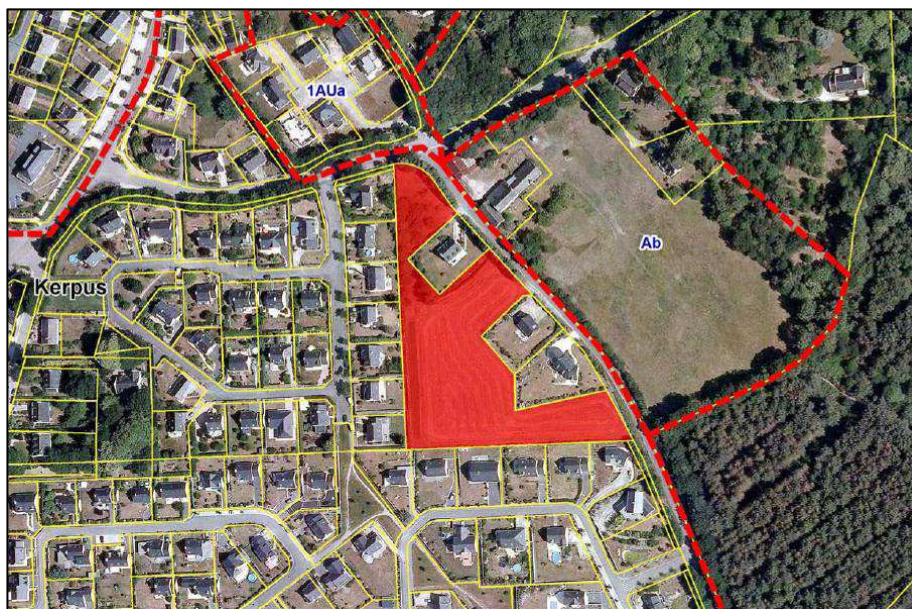
**Figure 78** : Localisation du secteur rue Paul Gaugin

Sur ce secteur d'une superficie de 8550 m<sup>2</sup> situé sur un point haut plutôt plat, les eaux pluviales pourront s'écouler vers le Sud ou vers l'Est.

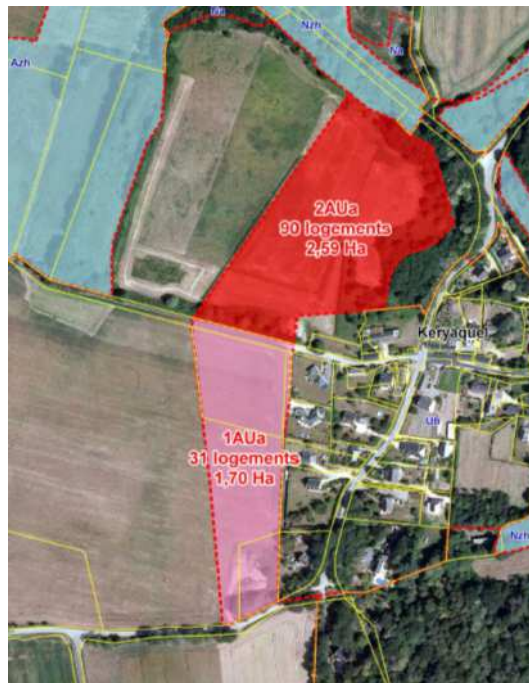
**Figure 80 :** Localisation du secteur 1AUa Keryaquel

Sur ce secteur, les eaux pluviales s'écouleront du Sud vers le Nord avec un dénivelé important : 20 m sur un linéaire de 500 m.

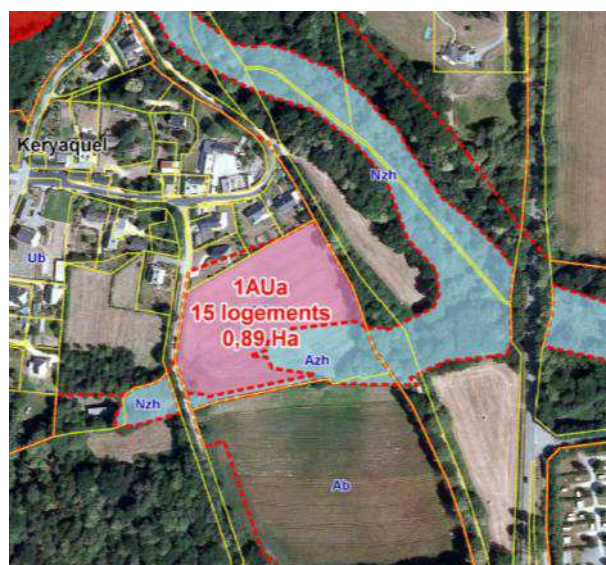
**Figure 82 : Localisation du secteur 1AUa Keryaquel**

Sur ce secteur, les eaux pluviales s'écouleront du Nord vers le Sud avec un dénivelé important.
